Un aigle royal et un grand corbeau électrocutés en Oisans

Denis Fiat et Jean-Paul Martin (Parc national des Ecrins) ont découvert le **25 octobre 2006**, un **aigle royal** et un grand corbeau morts, accrochés à un câble de transport d'électricité.

Massif de Prégentil en Oisans (38), 25 km au sud-est de Grenoble.

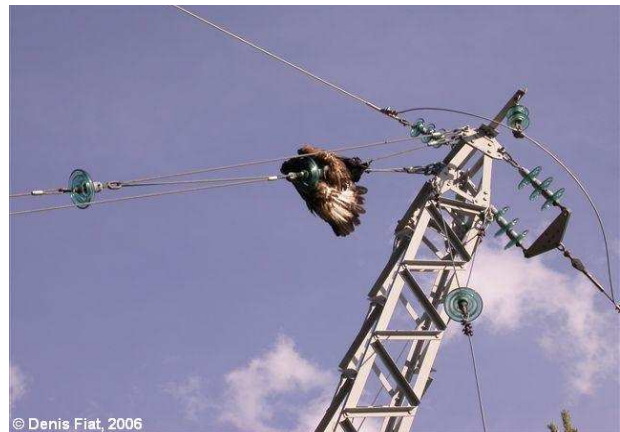
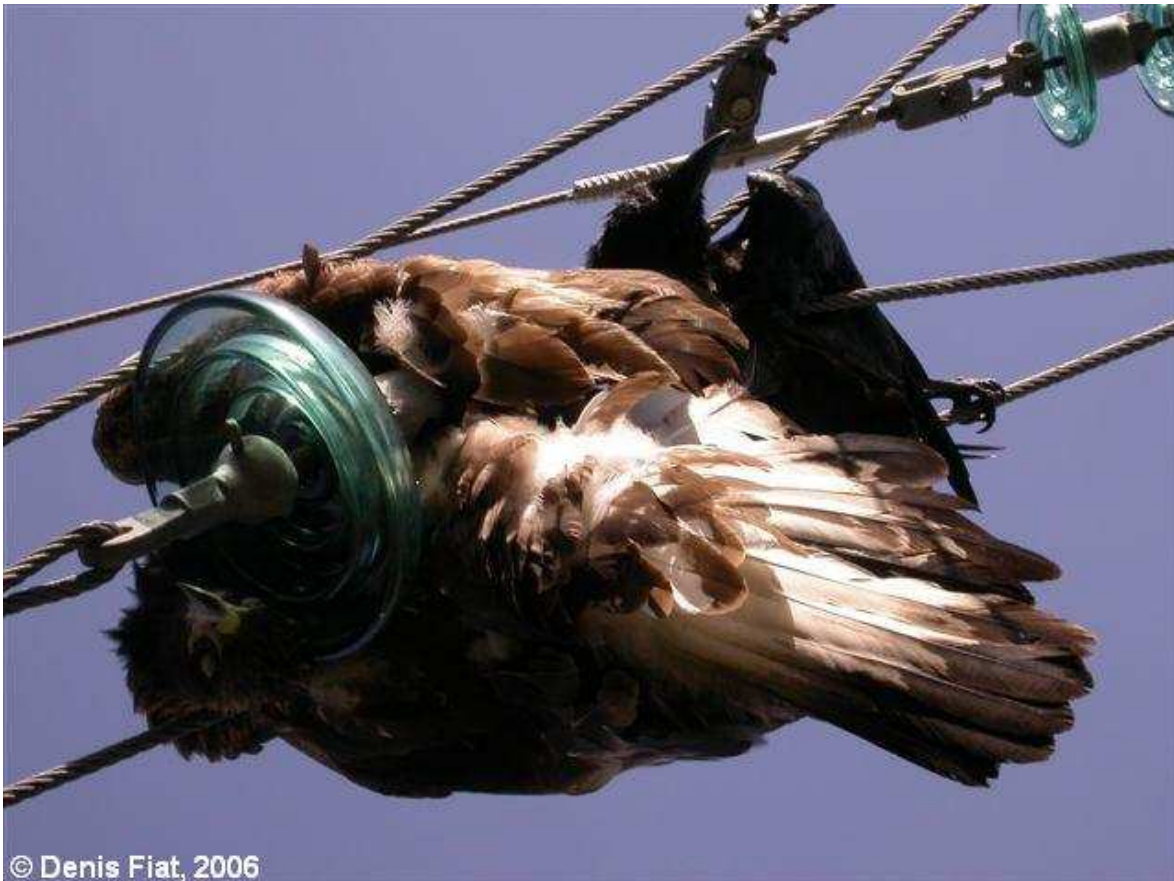
On distingue l'aigle royal, tête en bas et le grand corbeau qui tient encore le fil.

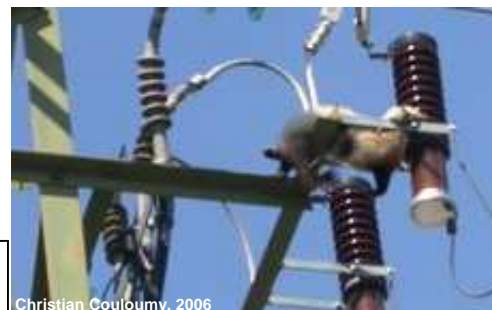
Les services d'EDF sont intervenus rapidement afin de récupérer les 2 cadavres. Il a fallu pour cela couper l'alimentation de la ligne.

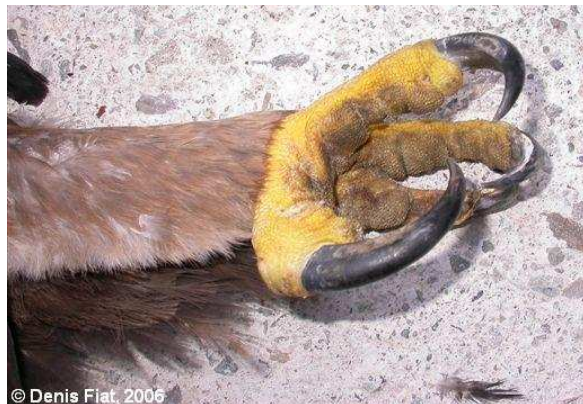
L'électrocution ne fait aucun doute, les traces de brûlures sont bien visibles à l'intérieur des serres de l'aigle.

Les serres de l'aigle crispées dans le cou du corvidé
